## 新紺屋小学校 令和8年度通学路合同点検 危険箇所 1箇所

# 湯田小学校 令和8年度通学路合同点検 危険箇所 5箇所

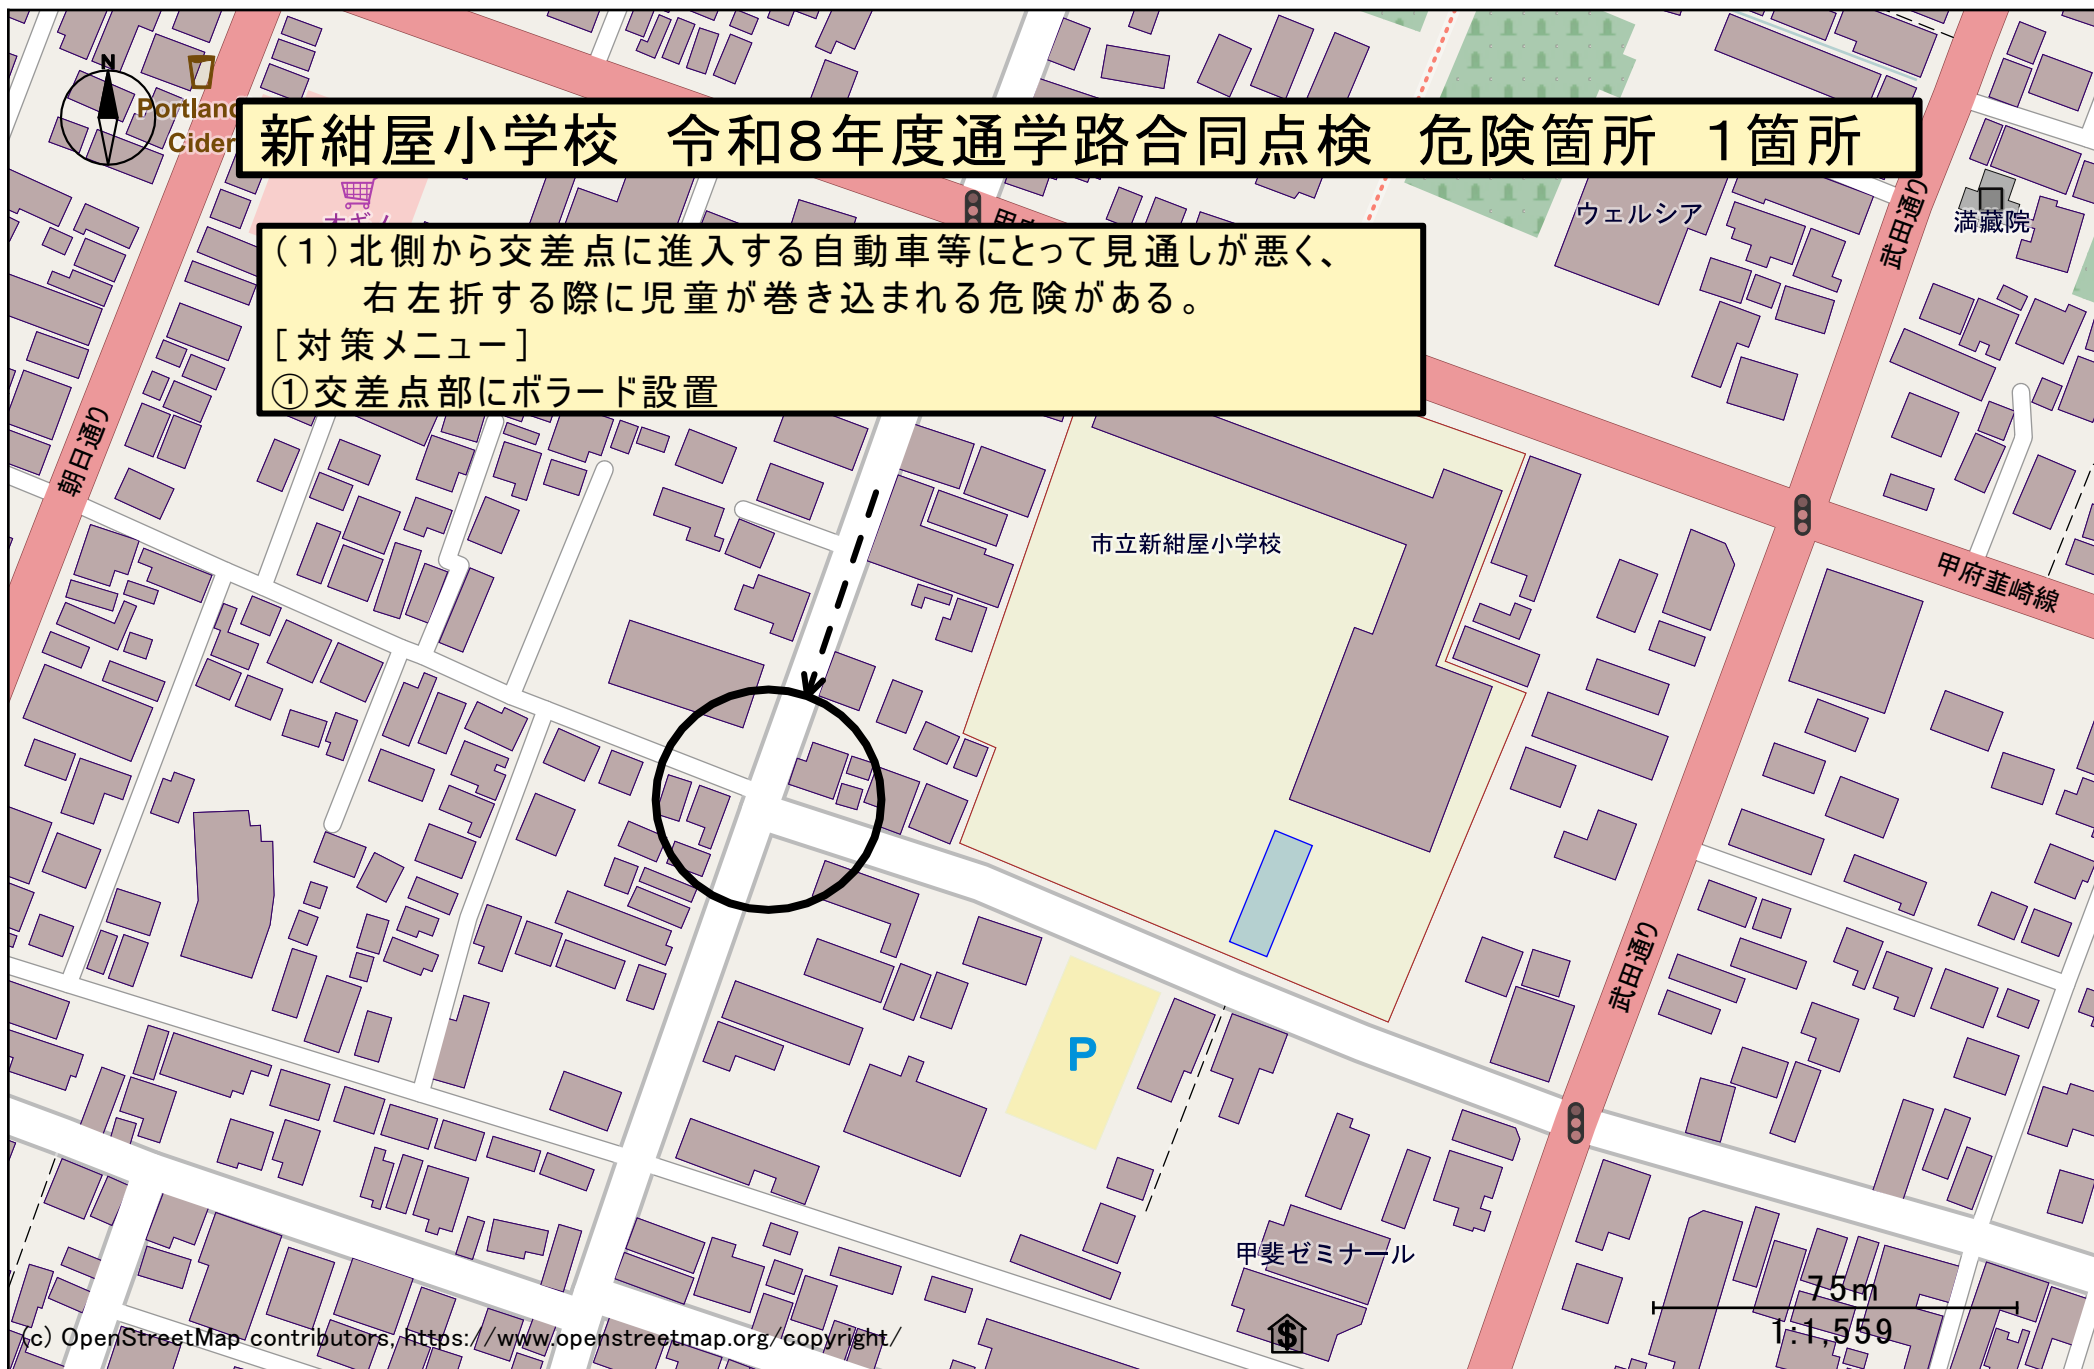
(1) 北側から交差点に進入する自動車等にとって見通しが悪く、  
右左折する際に児童が巻き込まれる危険がある。

① 交差点部にボラード設置

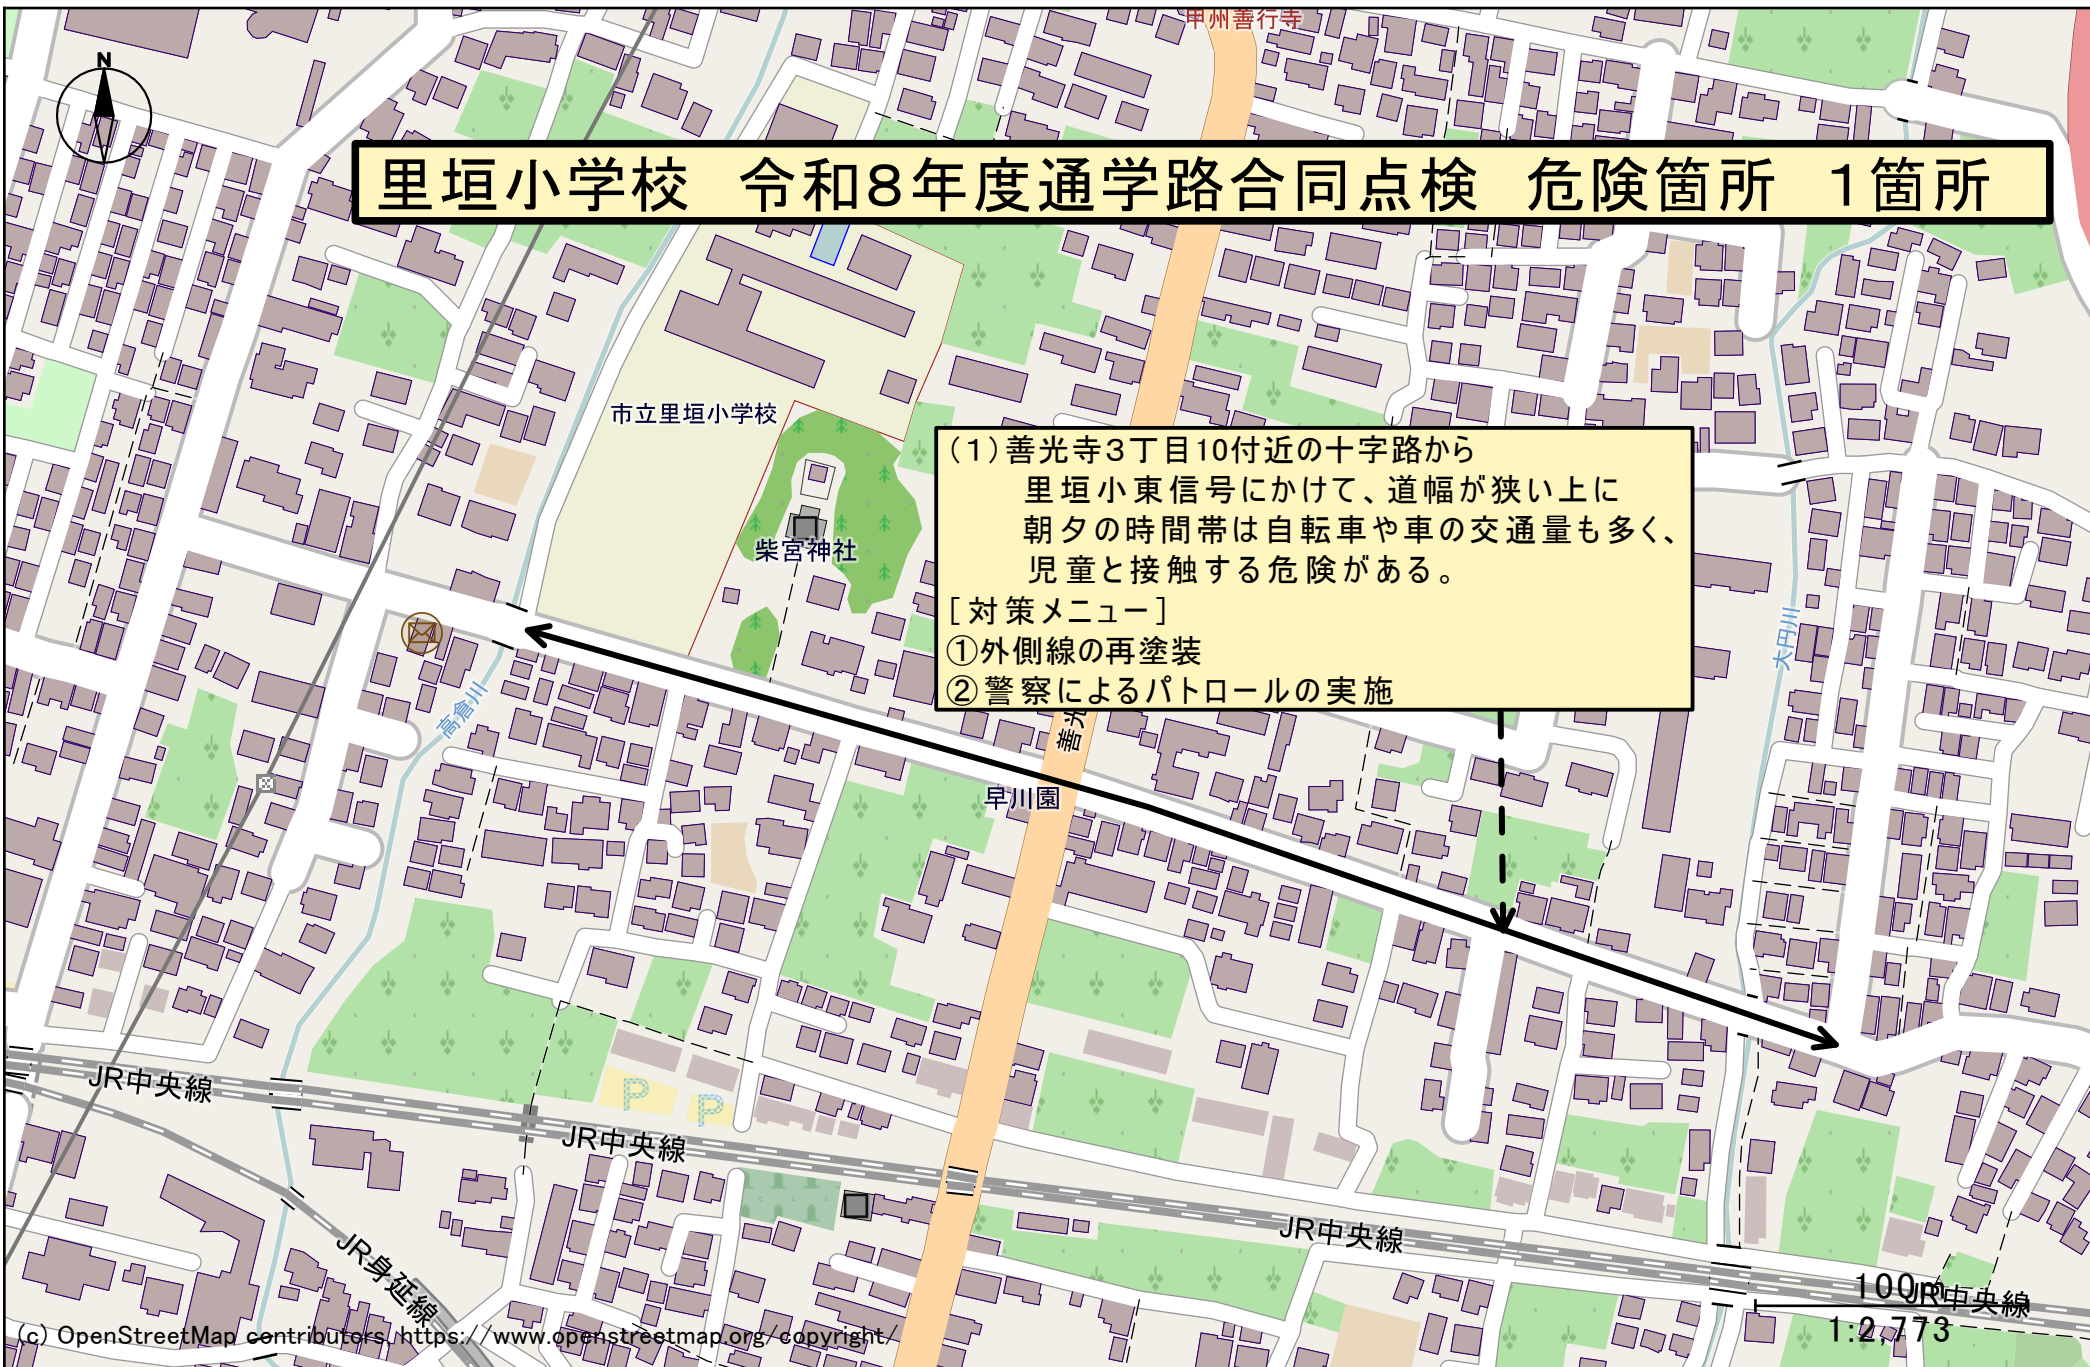
(1) 善光寺3丁目10付近の十字路から  
里垣小東信号にかけて、道幅が狭い上に  
朝夕の時間帯は自転車や車の交通量も多く、  
児童と接触する危険がある。

- ① 外側線の再塗装
- ② 警察によるパトロールの実施

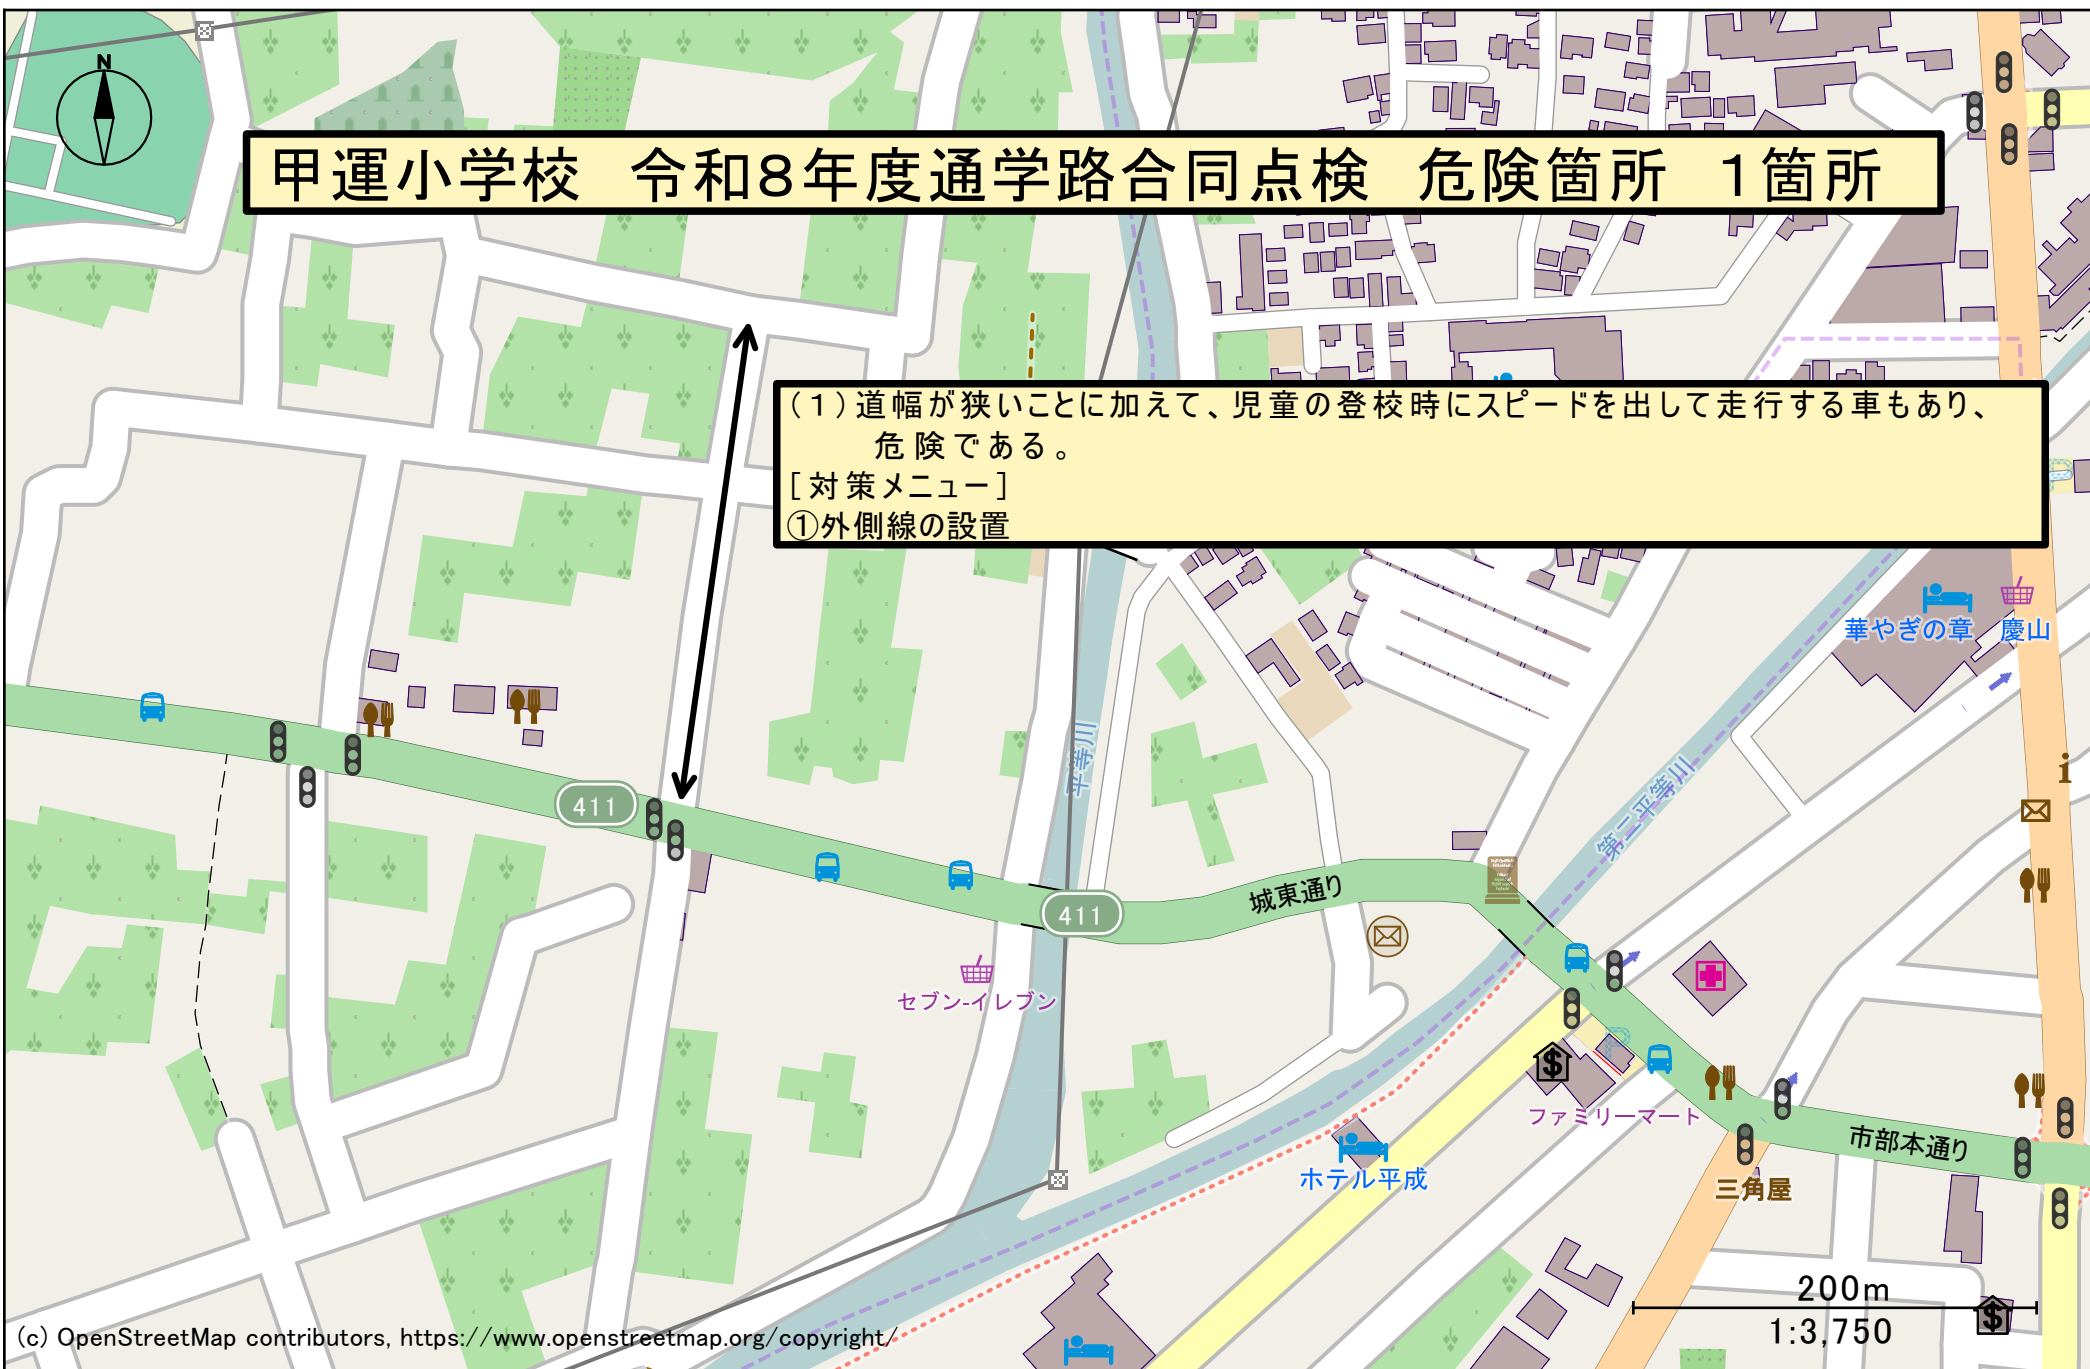
(1) 道幅が狭いことに加えて、児童の登校時にスピードを出して走行する車もあり、危険である。

①外側線の設置

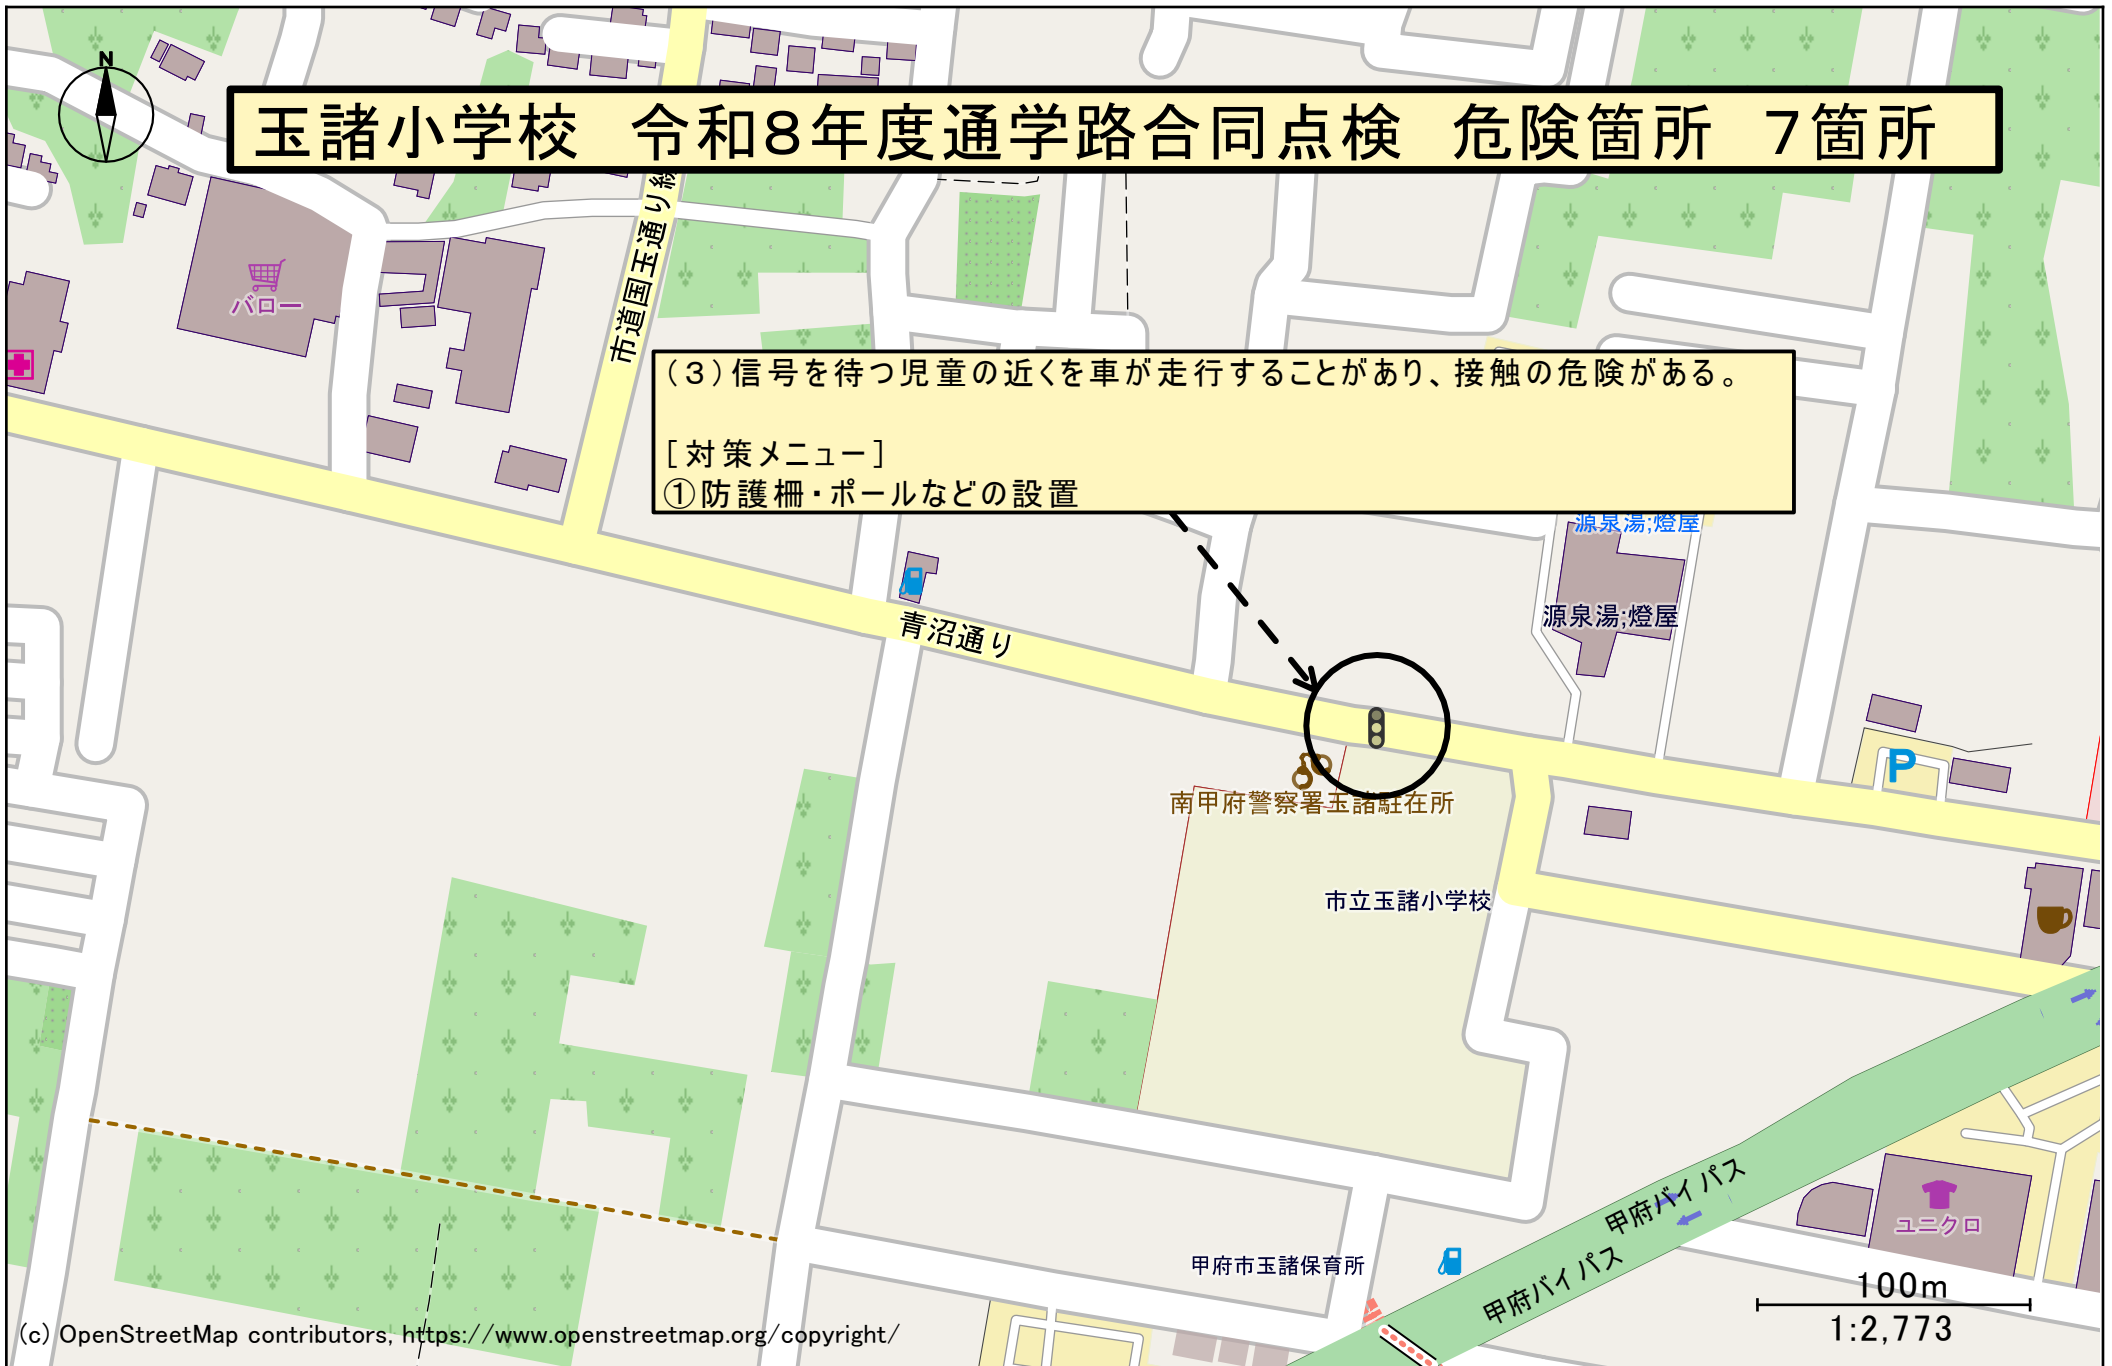
(3) 信号を待つ児童の近くを車が走行することがあり、接触の危険がある。

① 防護柵・ポールなどの設置

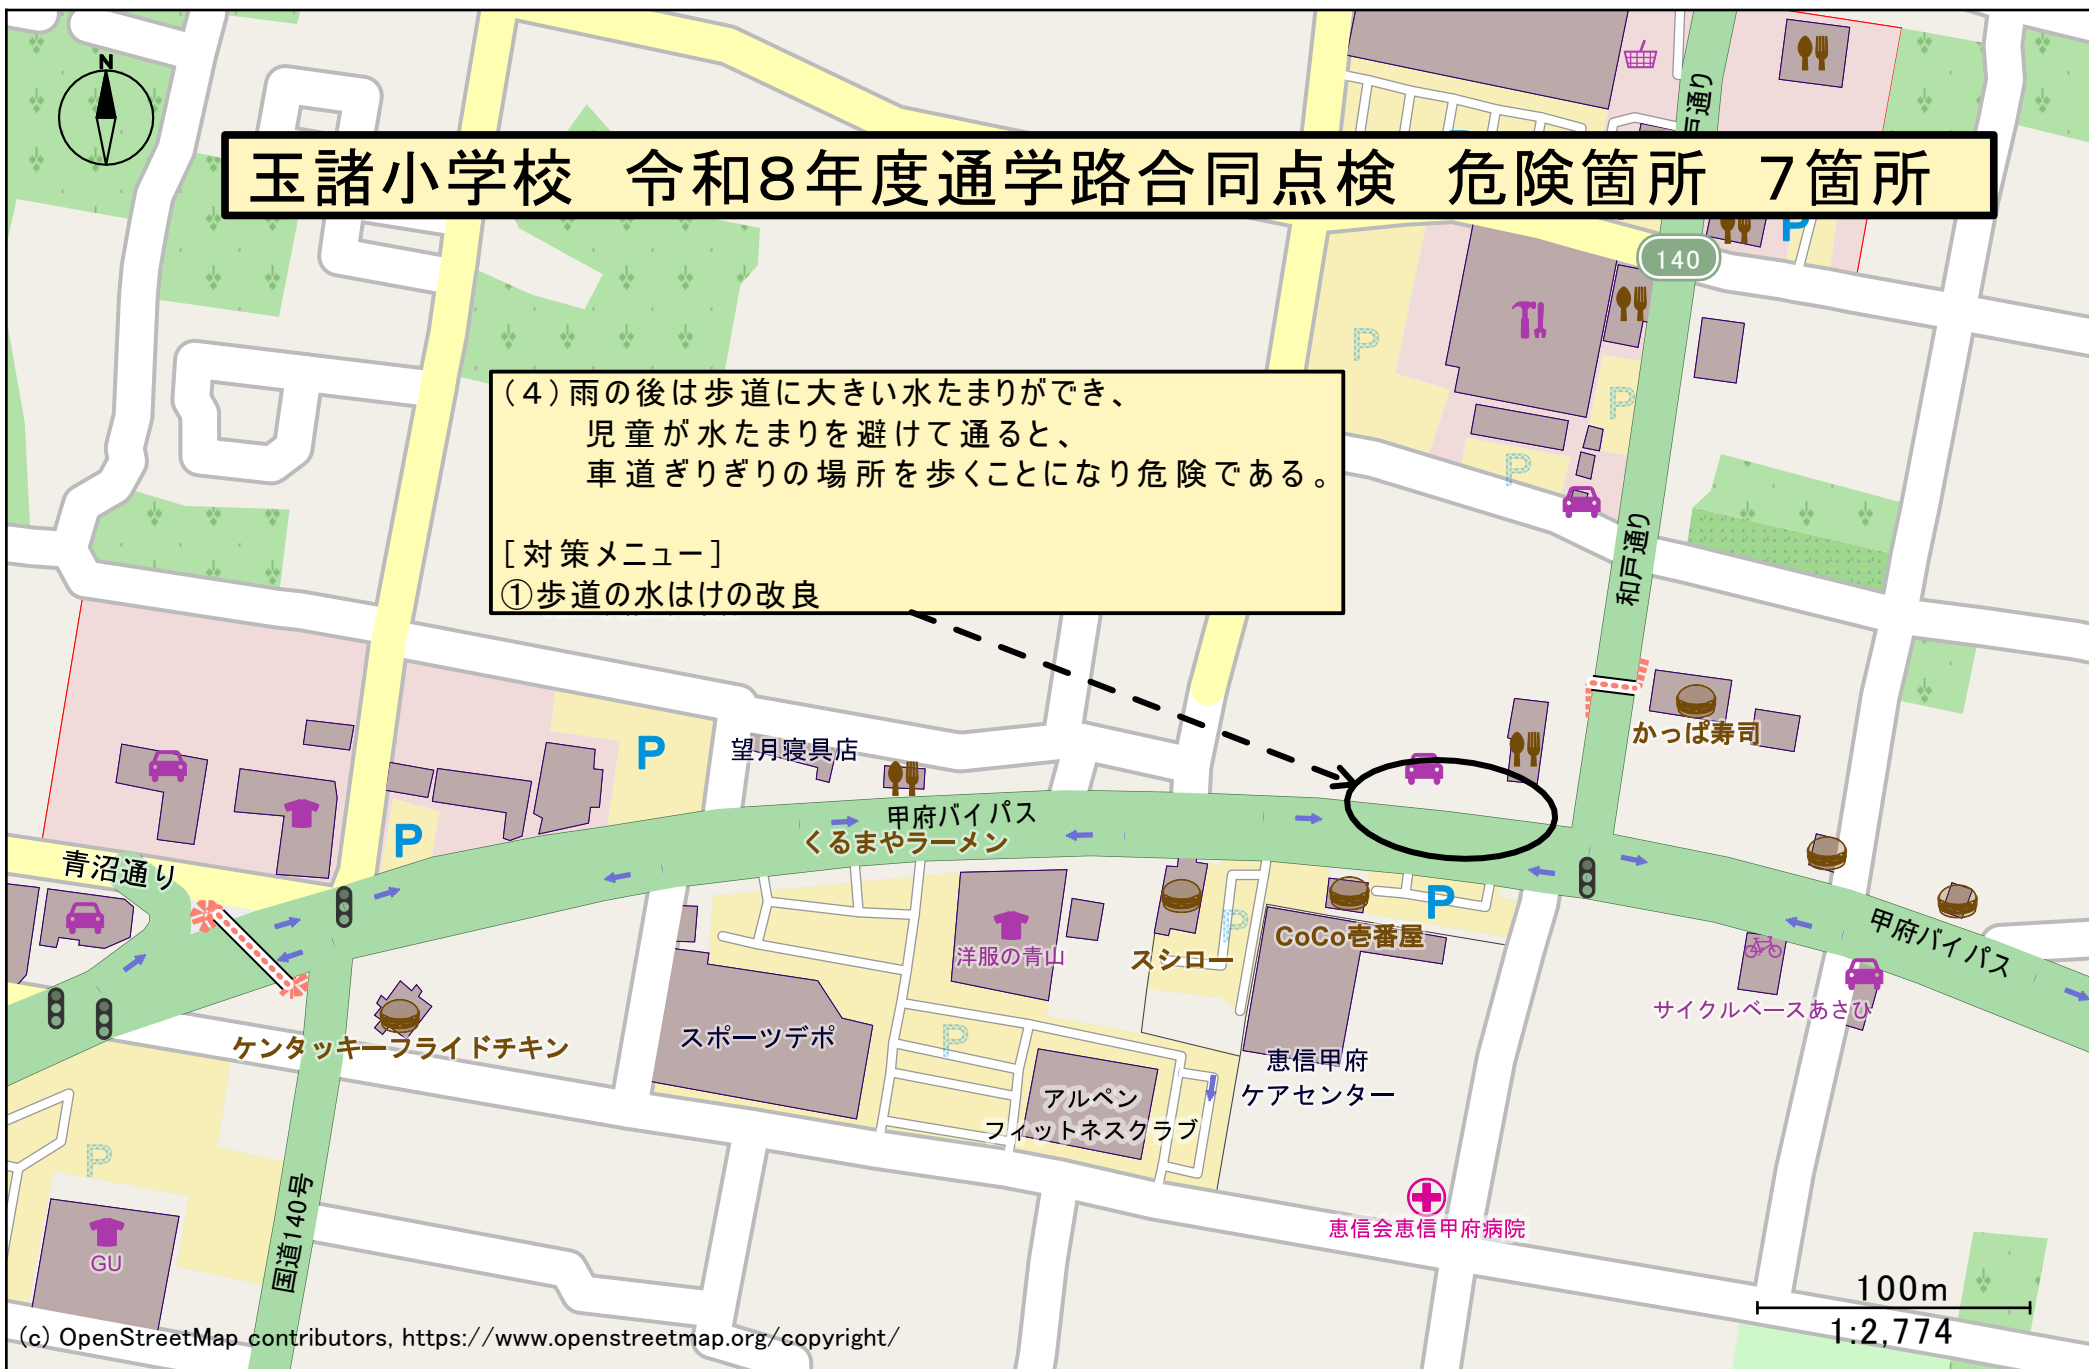
(4) 雨の後は歩道に大きい水たまりができ、  
児童が水たまりを避けて通ると、  
車道ぎりぎりの場所を歩くことになり危険である。

① 歩道の水はけの改良
