# 新紺屋小学校 令和7年度通学路合同点検 危険箇所 4箇所

# 湯田小学校 令和7年度通学路合同点検 危険箇所 3箇所

# 伊勢小学校 令和7年度通学路合同点検 危険箇所 3箇所

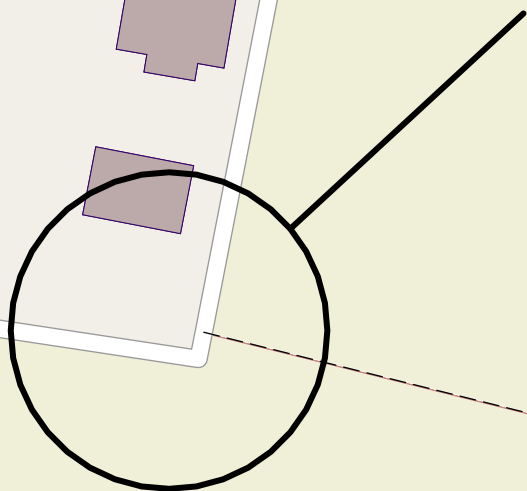
(1) ミラーはあるが、非常に見通しが悪いカーブ。  
朝の登校時間帯は抜け道として通行する車や自転車も多く、危険である。  
[対策メニュー]  
① 児童注意の路面標示
