# 新紺屋小学校 令和7年度通学路合同点検 危険箇所 4箇所

# 湯田小学校 令和7年度通学路合同点検 危険箇所 3箇所

# 伊勢小学校 令和7年度通学路合同点検 危険箇所 3箇所

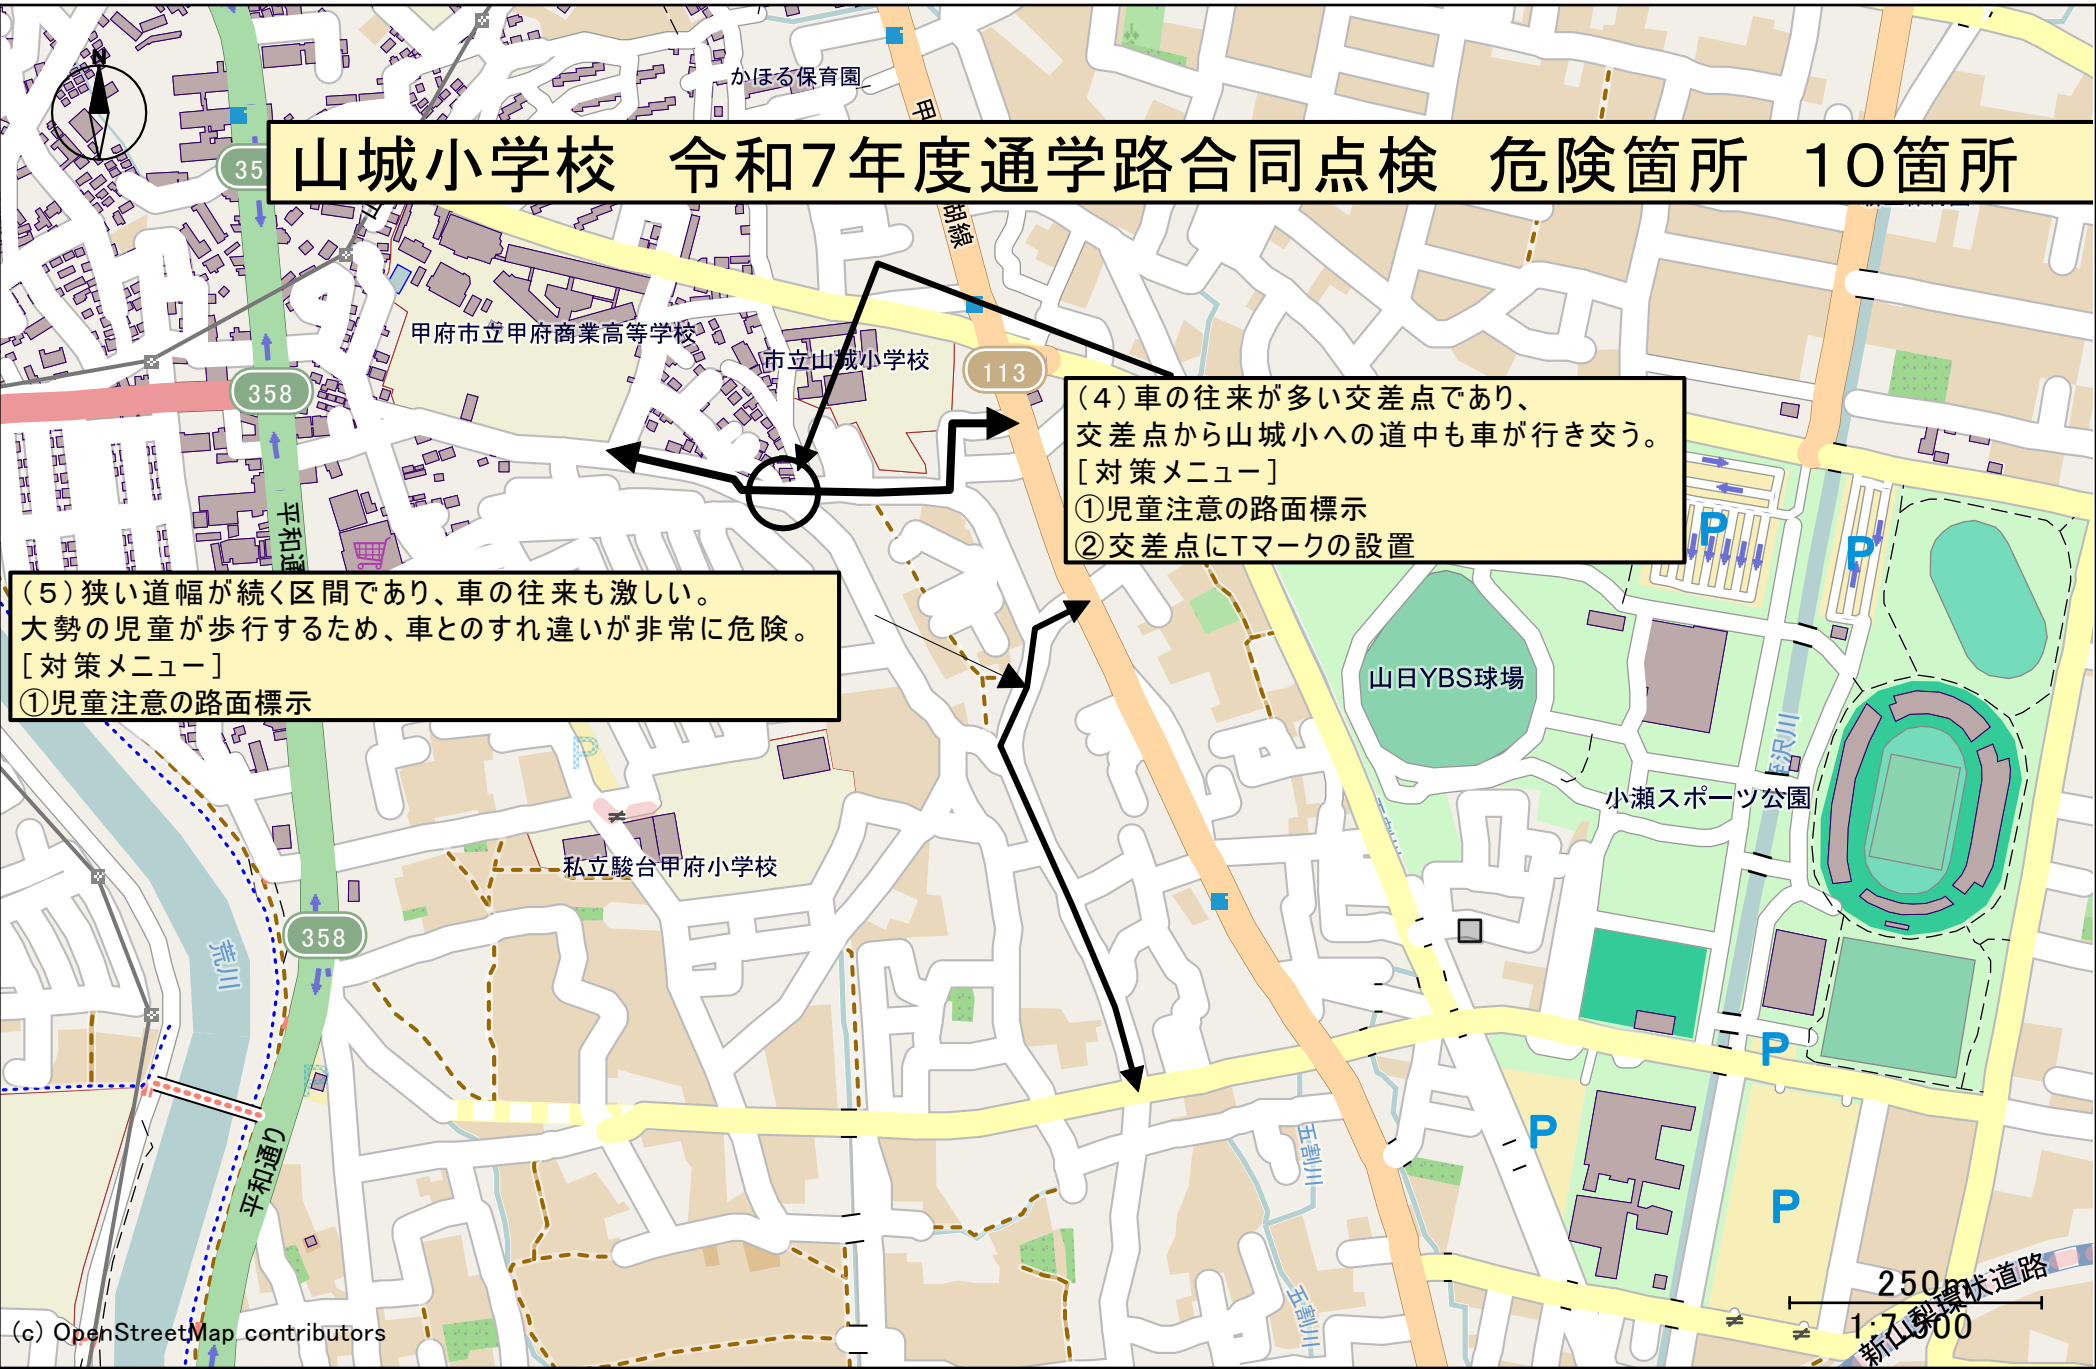
(5) 狭い道幅が続く区間であり、車の往来も激しい。  
大勢の児童が歩行するため、車とのすれ違いが非常に危険。  
[対策メニュー]  
① 児童注意の路面標示

(4) 車の往来が多い交差点であり、  
交差点から山城小への道中も車が行き交う。  
[対策メニュー]  
① 児童注意の路面標示  
② 交差点にTマークの設置

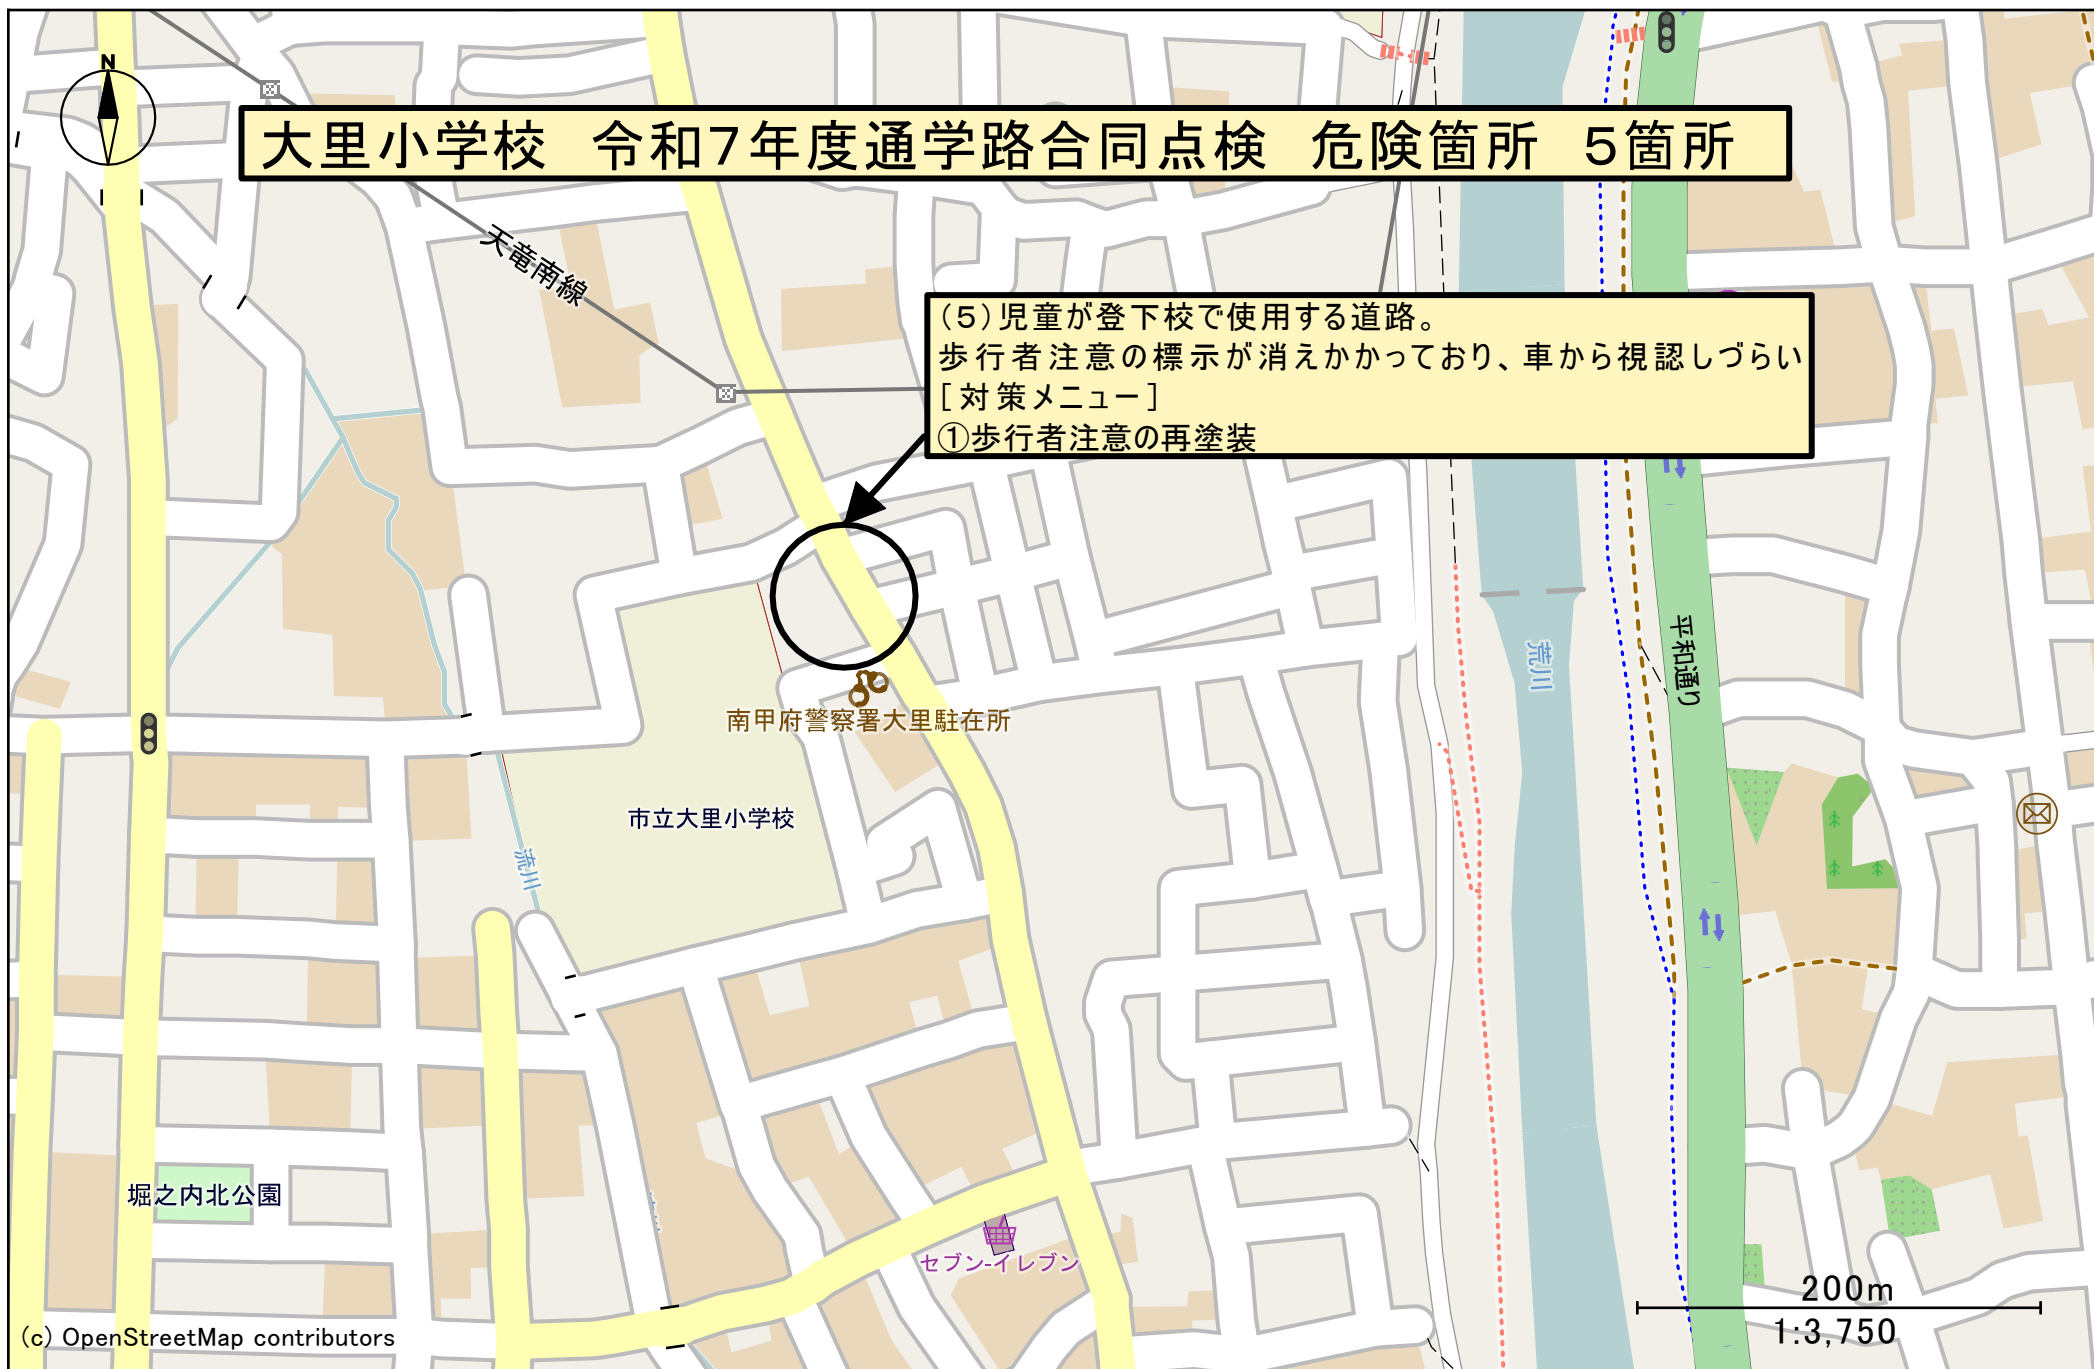
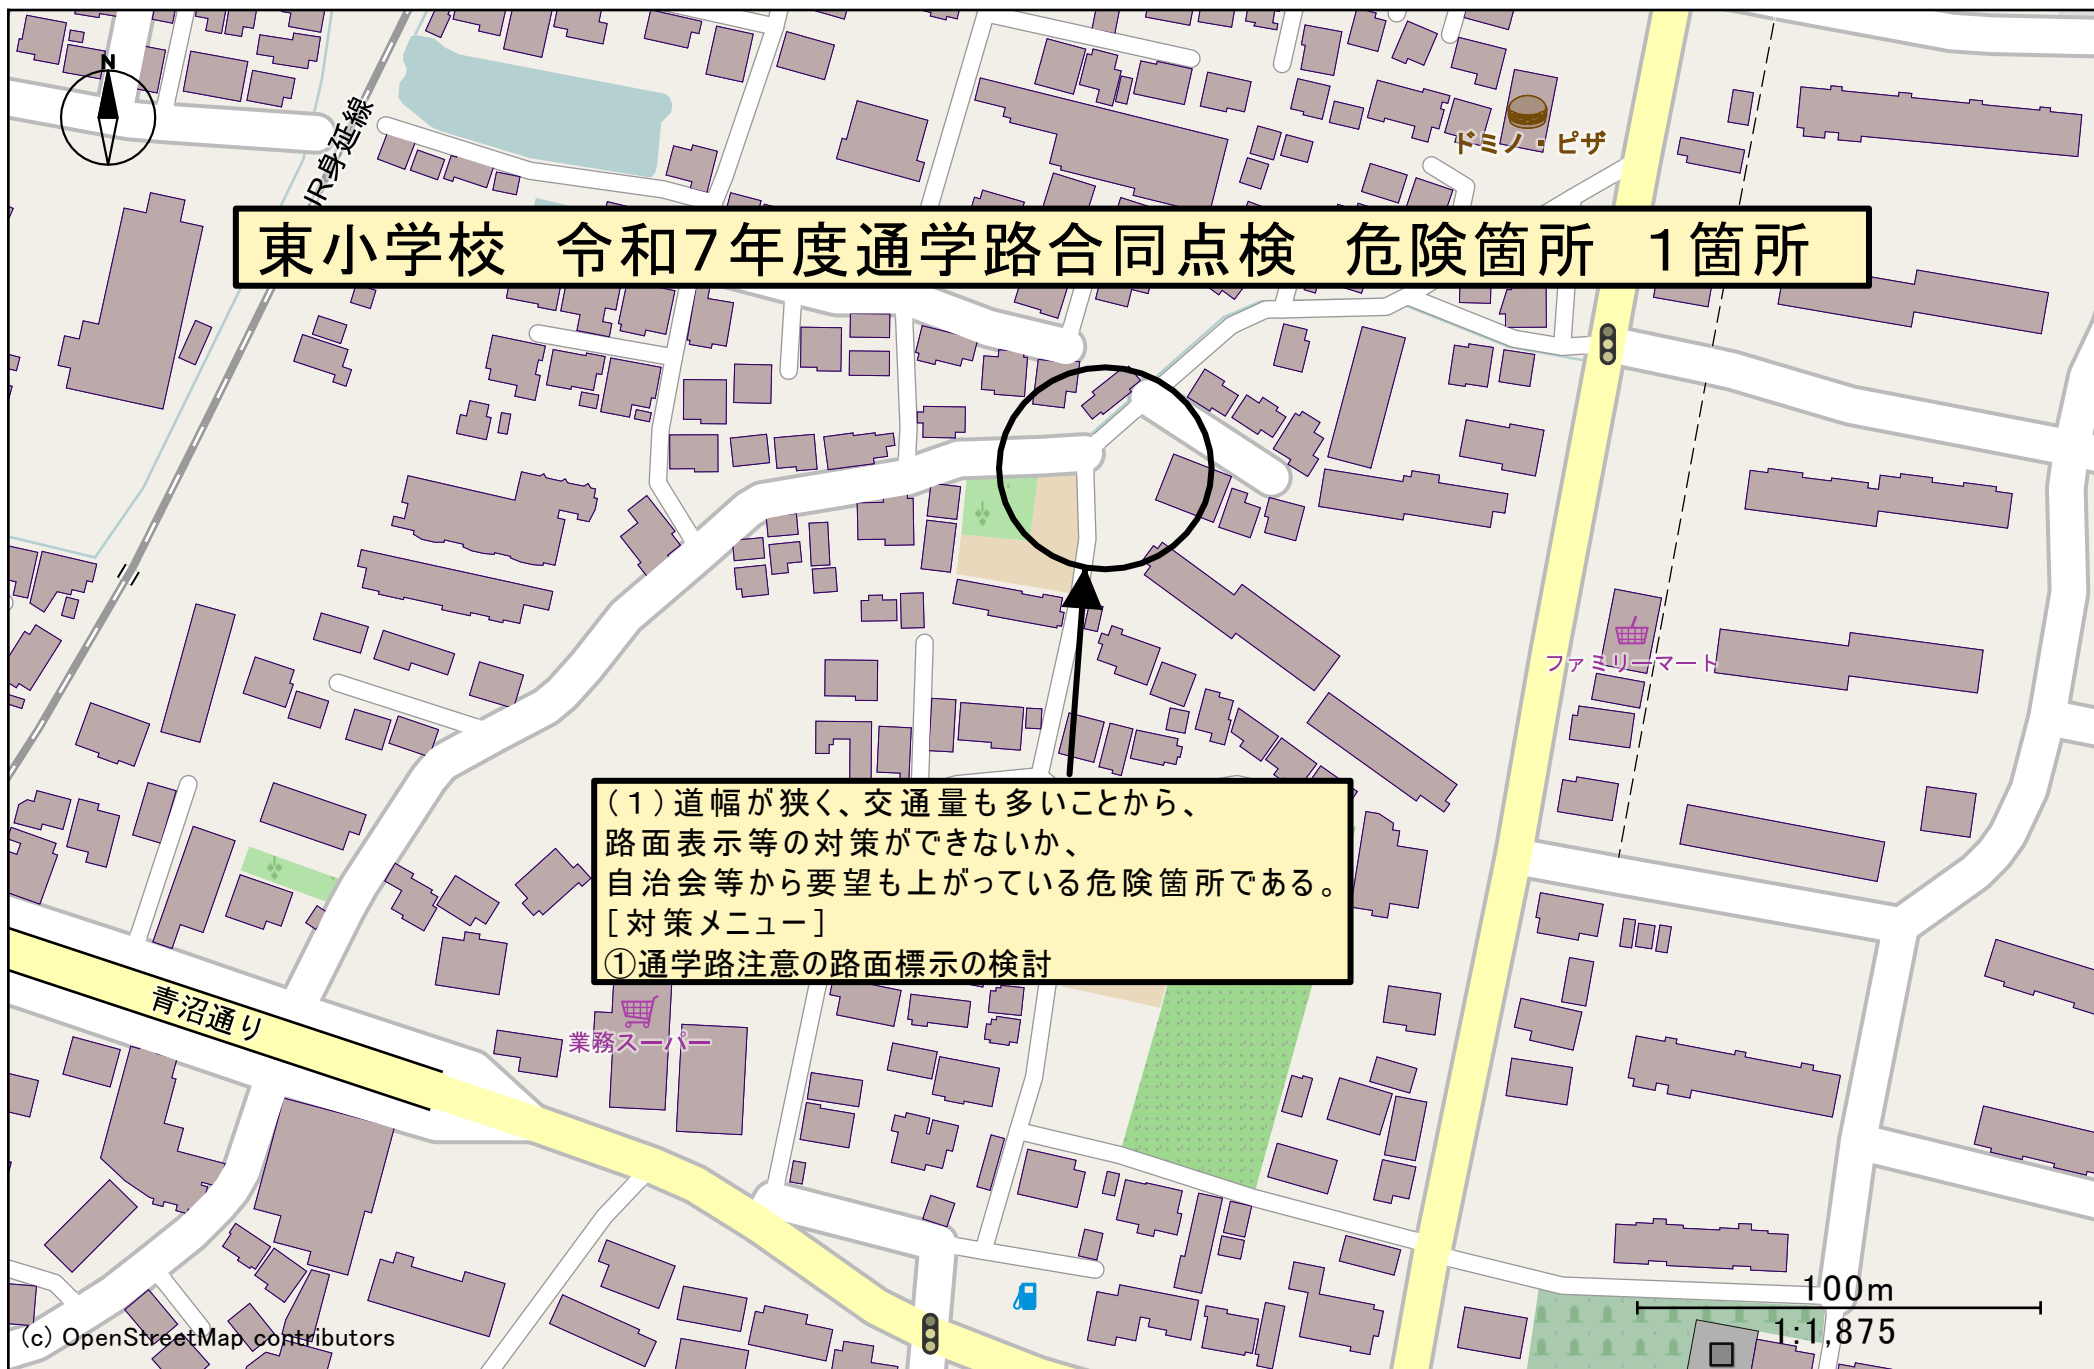
(1) 道幅が狭く、交通量も多いことから、  
路面表示等の対策ができないか、  
自治会等から要望も上がっている危険箇所である。  
[対策メニュー]  
①通学路注意の路面標示の検討
